# 工业建筑震损情况

四川省建筑科学研究  
张 瀑 鲁兆红

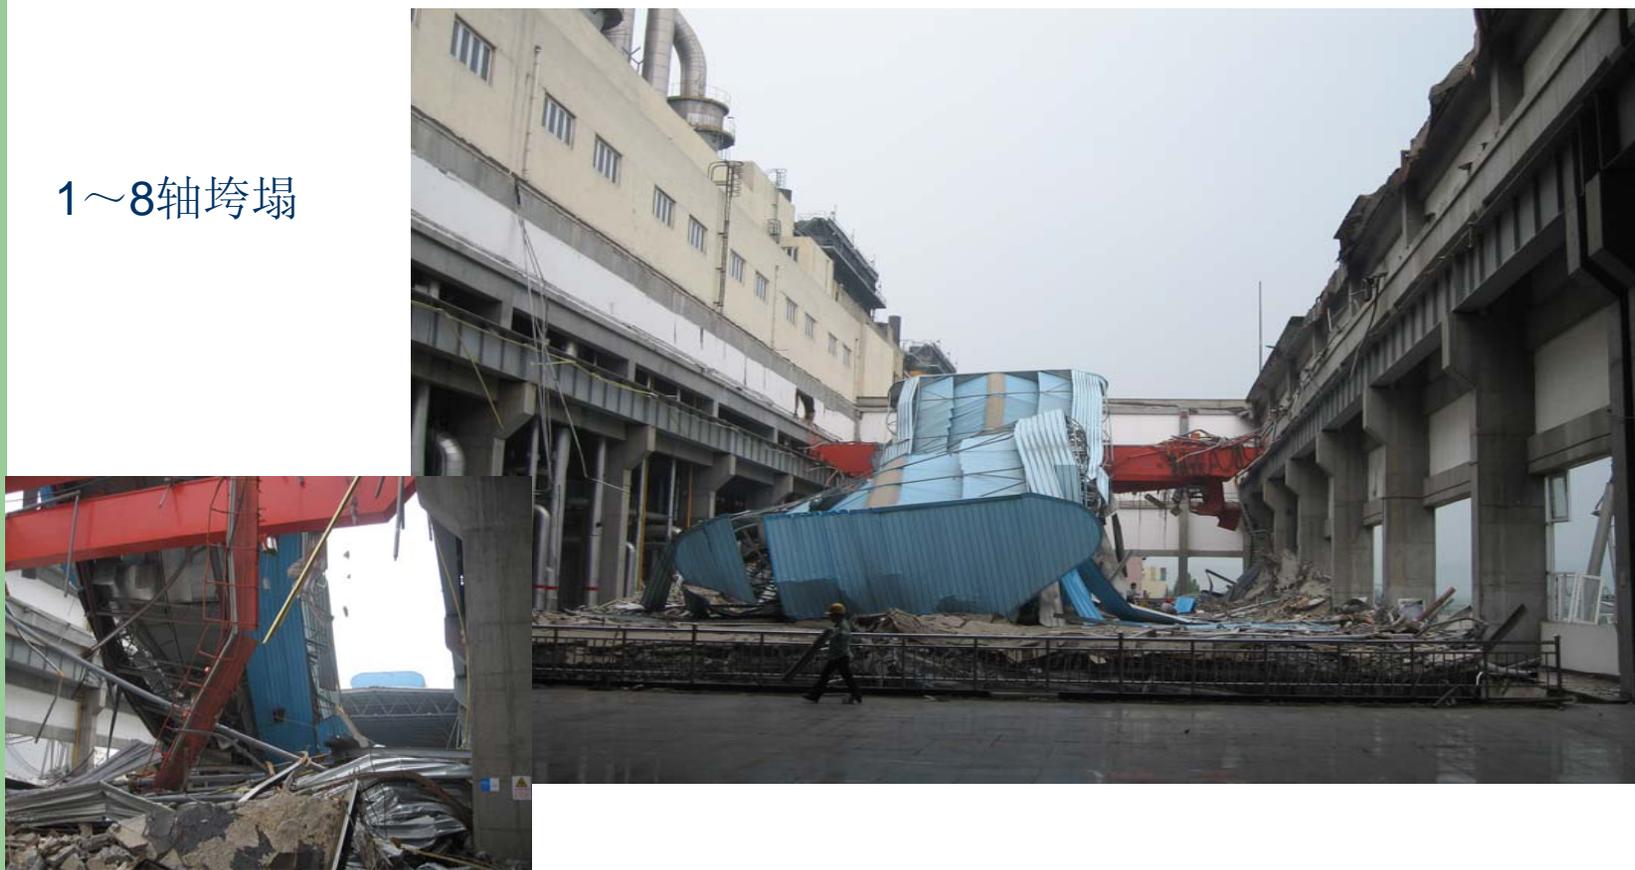
1~8轴垮塌

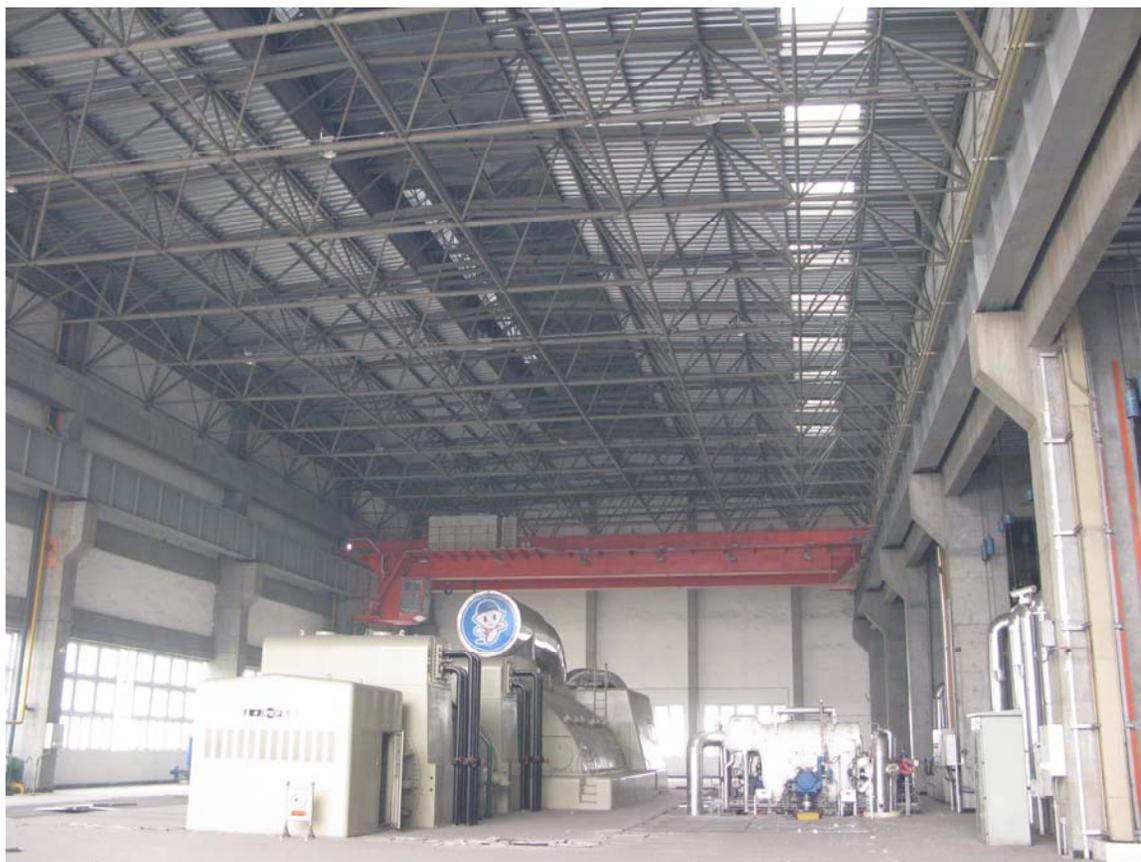
8'~14轴  
未垮塌

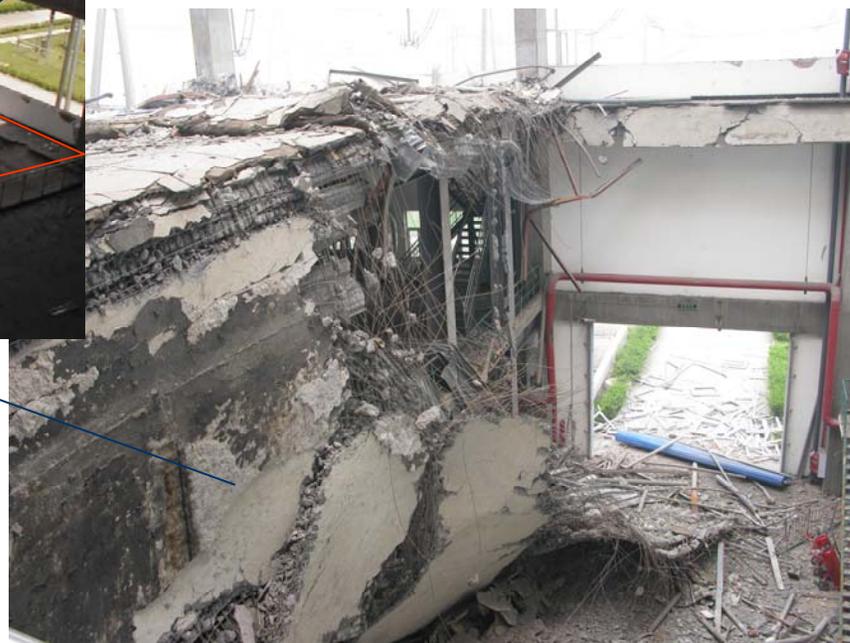
楼面开洞

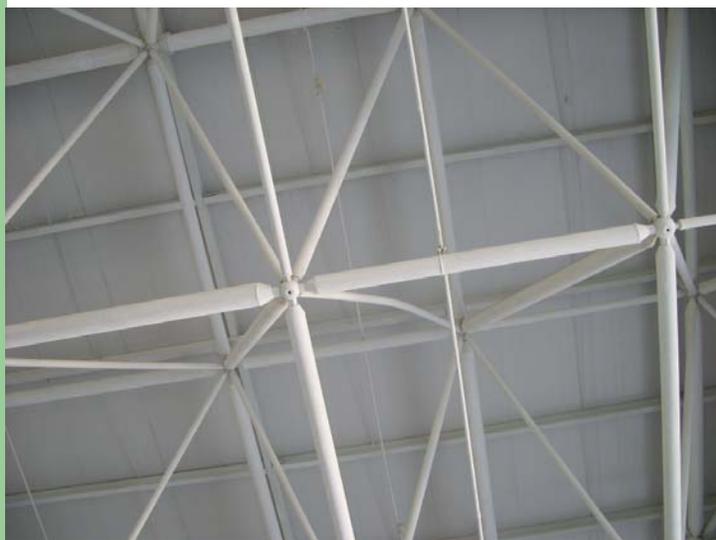
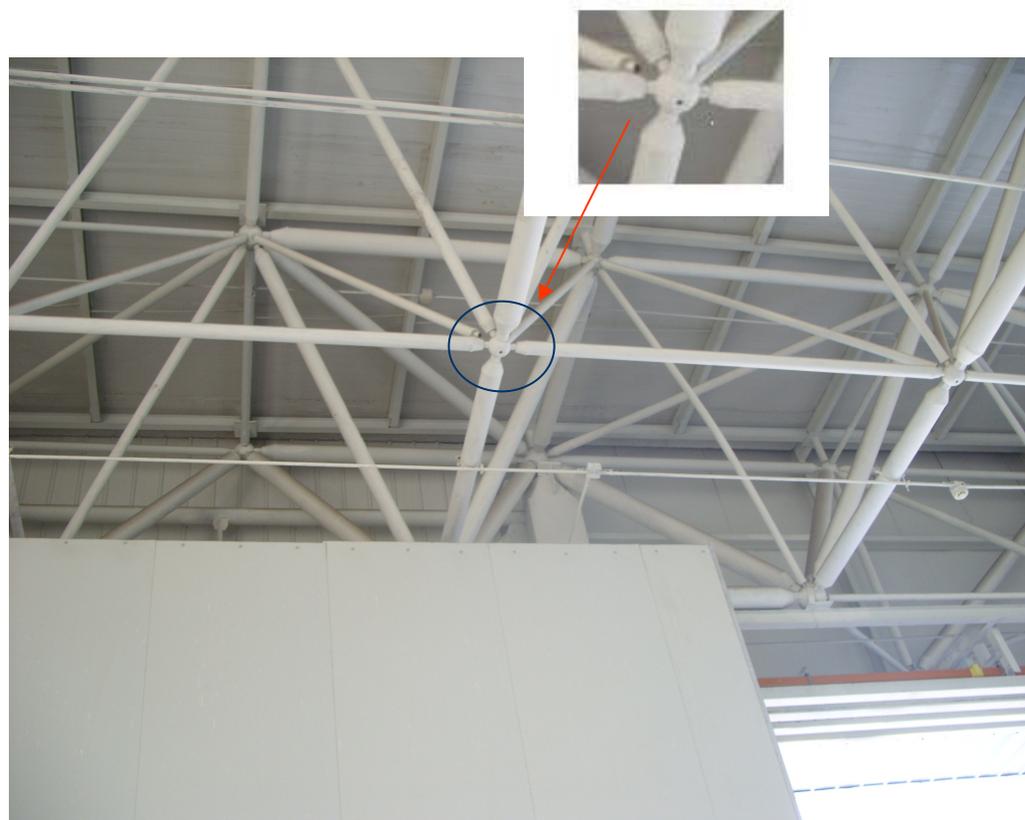
- 网架设计对水平力作用考虑不足，杆件受力出现变号现象
- 节点连接施工缺陷

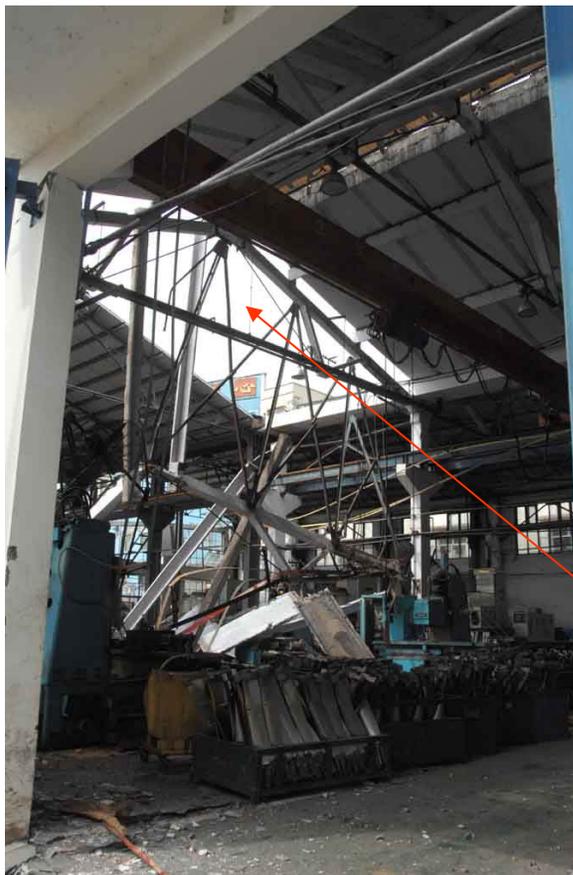
局部坍塌

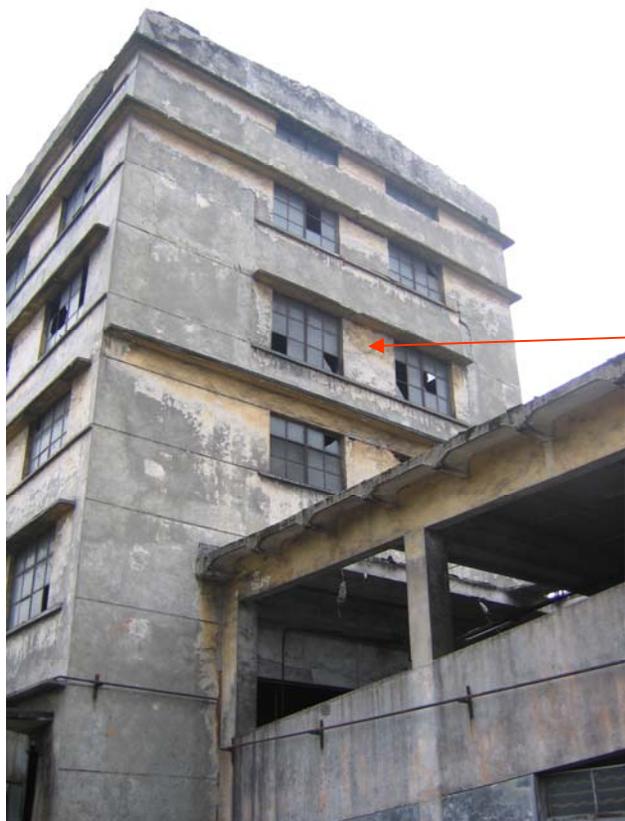
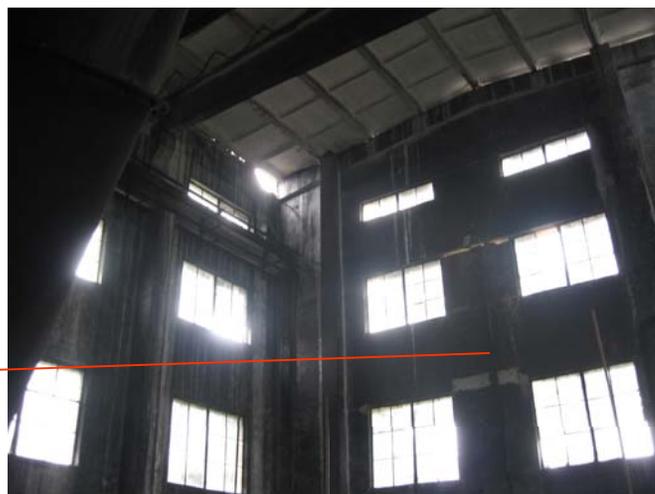
说明:该建筑物高为18.951米,表面有裂纹。经检测发现东北房角有较大变形,北侧山墙向北倾65mm,东侧山墙西倾42mm;南侧山墙有些扭曲,东南角北倾,西南角南倾,但倾幅不大,考虑是东山墙拉裂所致。

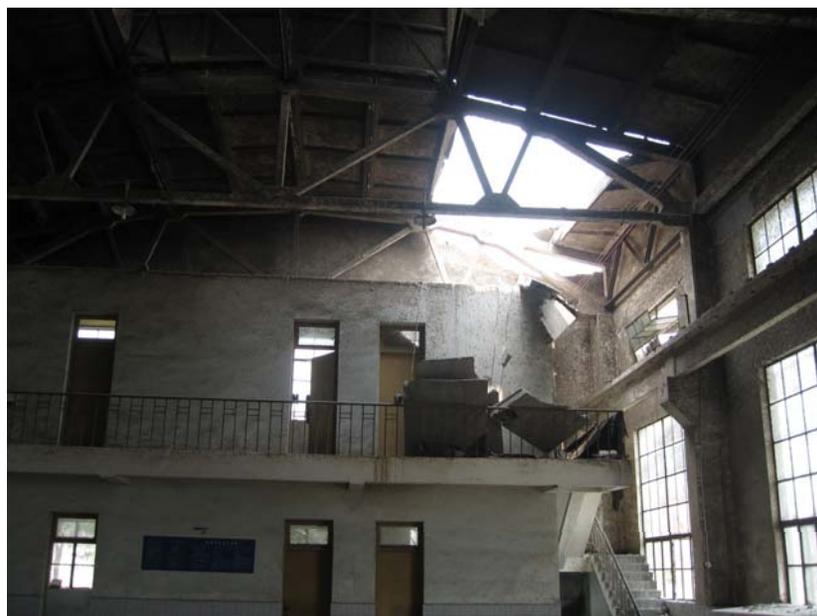
天窗架倒塌

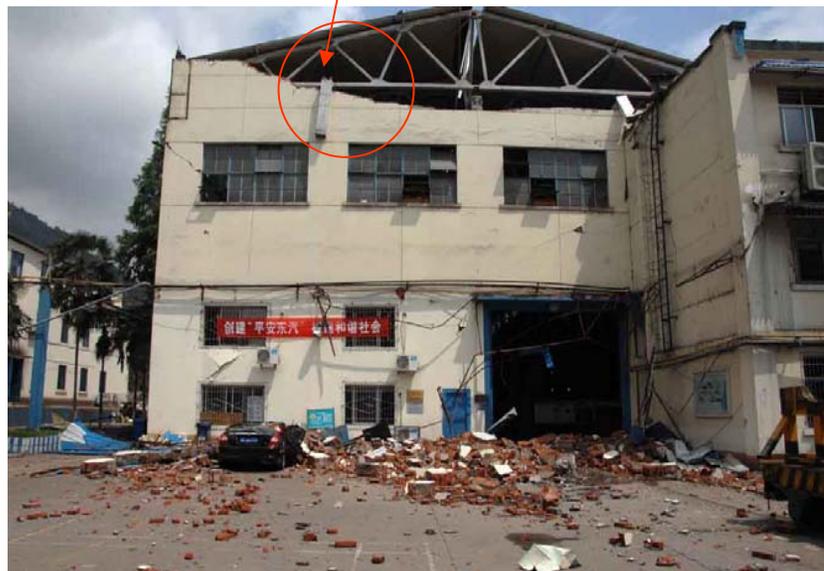
抗风柱折断
