中日 四川地震 災害修復技術講座

東京大学生産技術研究所
中埜良昭

1. 四川地震による建築被害の概要

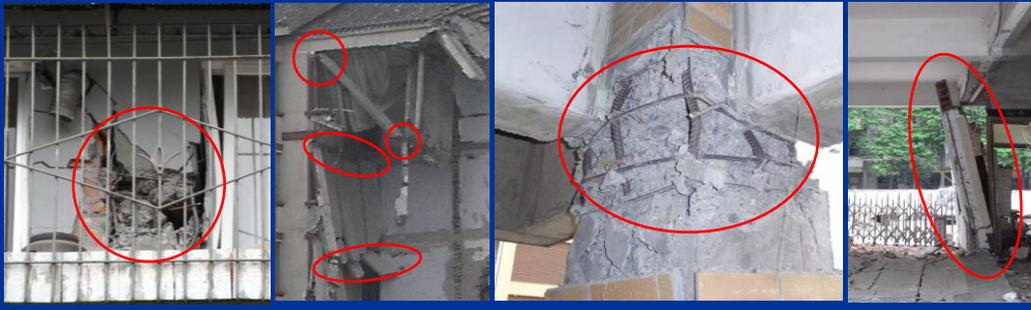
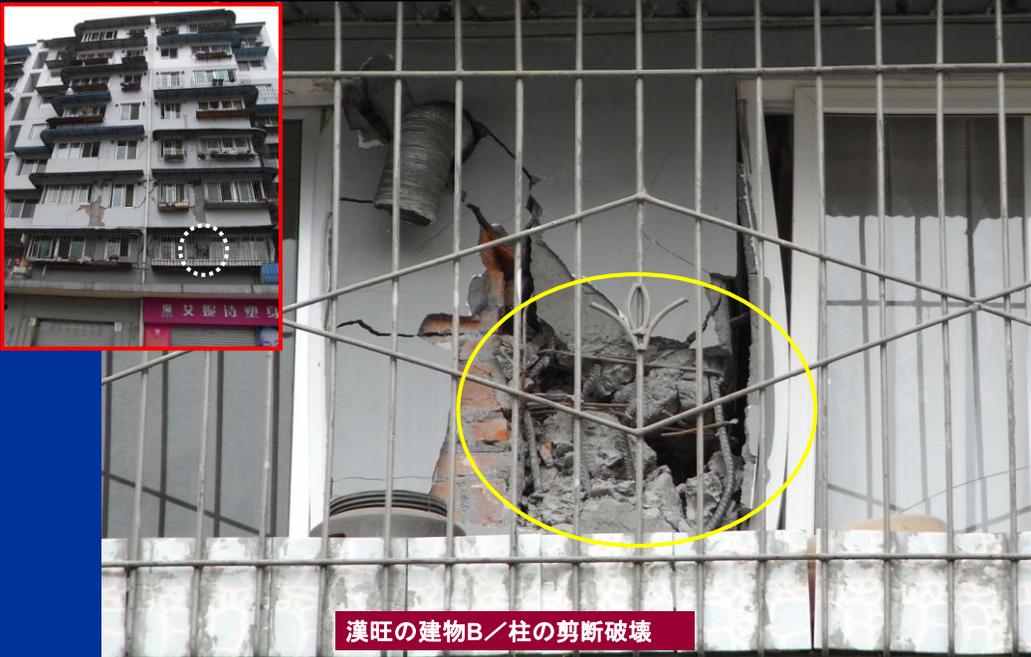
剪断破壊 / Shear Failure

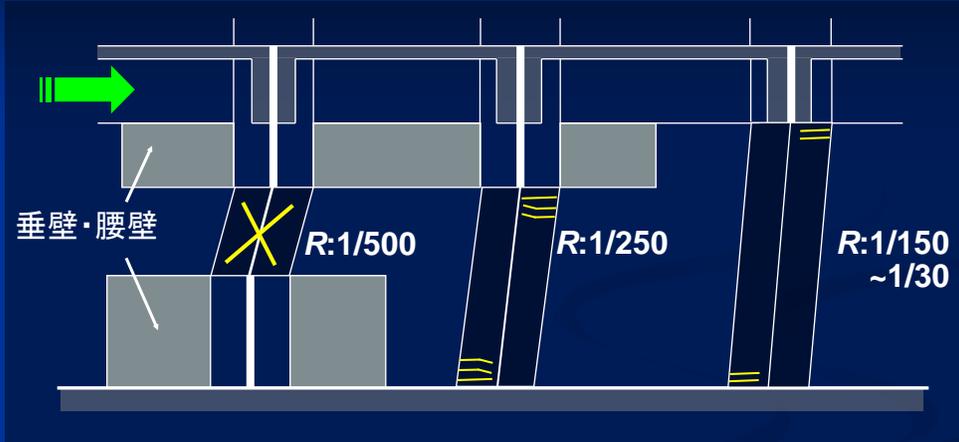
変形能 / Ductility

破壊形式: 極めて脆性 脆性 変形能力あり
 極脆性柱 剪断柱 曲げ柱

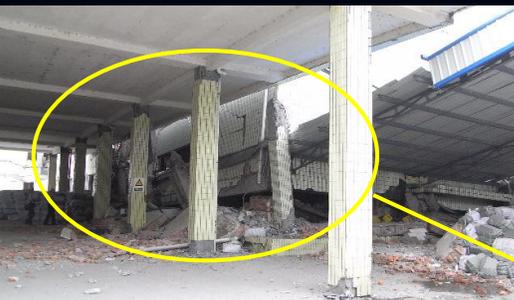
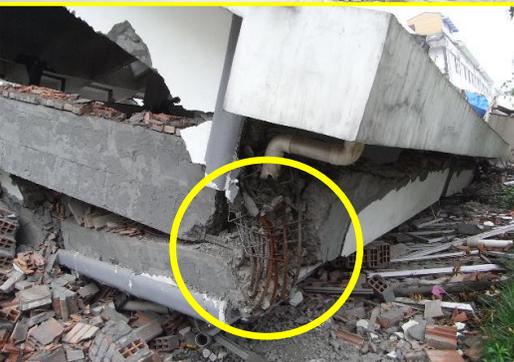
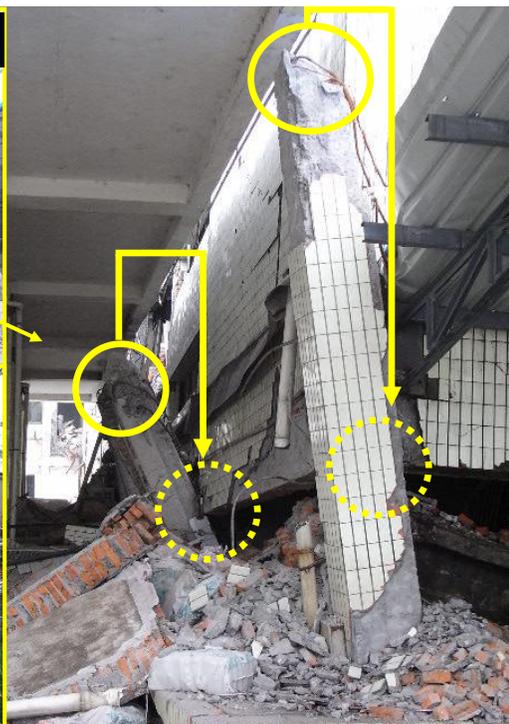
接合部破壊 / Joint Failure

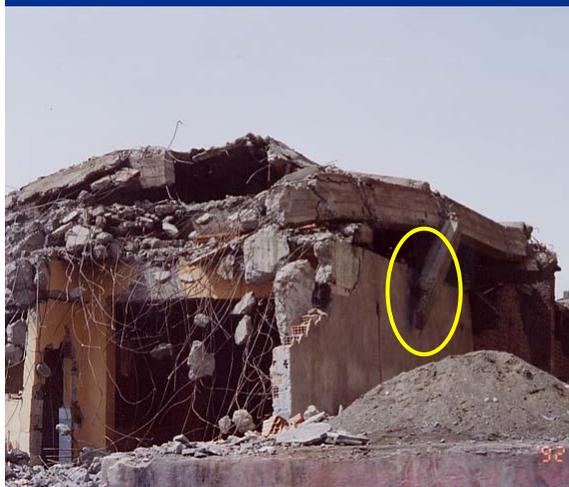
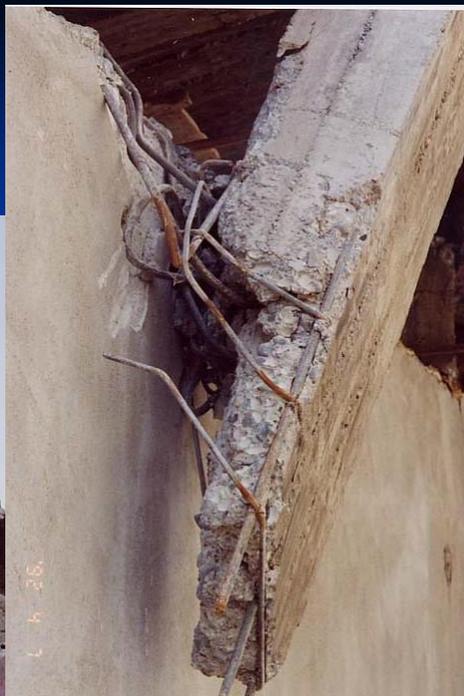
接合部破壊 / Joint Failure
1992年 Erzincan EQ
Turkey

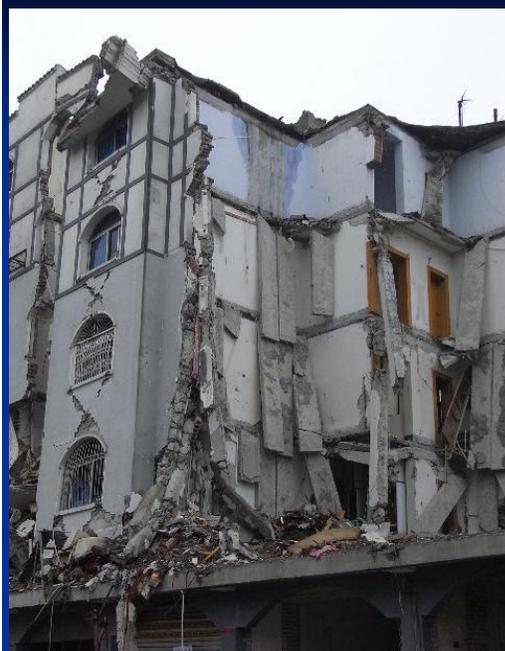
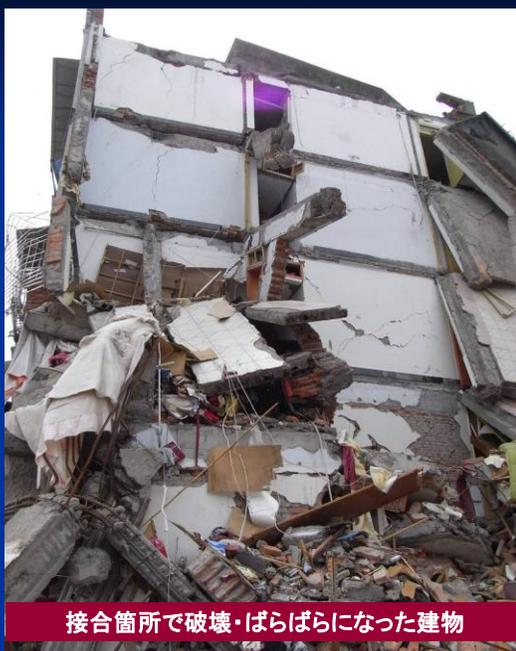
煉瓦造壁 + Pcaスラブの被害: 接合箇所で破壊・分解

接合箇所で破壊・ばらばらになった建物

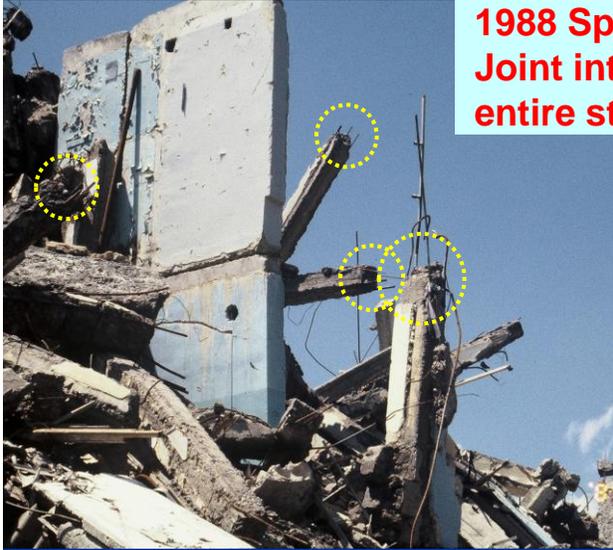
PCa 構造の接合部破壊

1988 Spitak EQ, Armenia
Joint integrity is essential for
entire structural performance

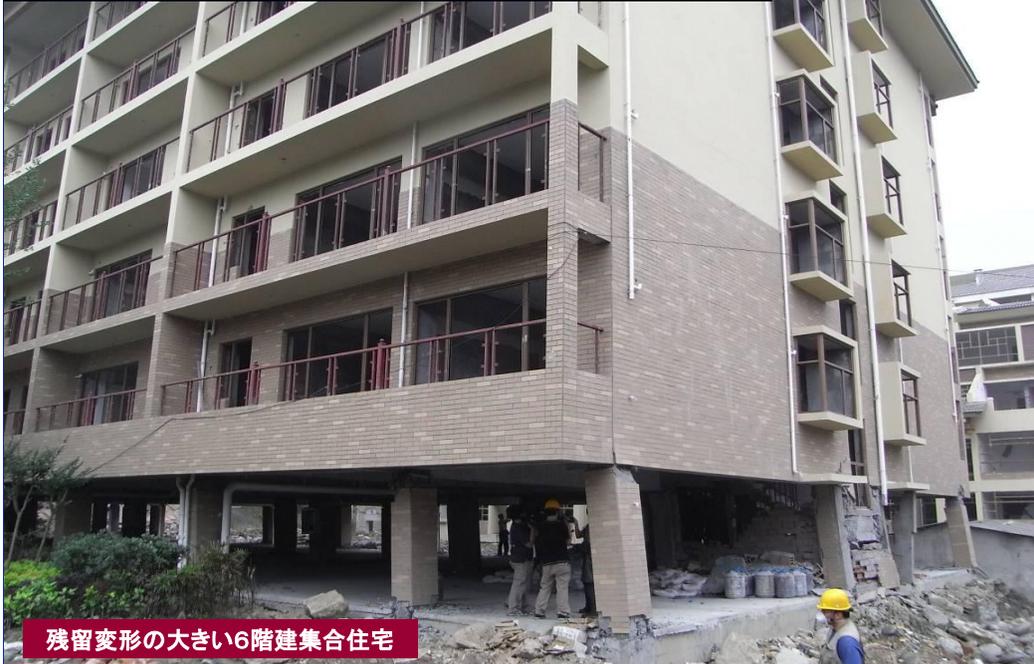
柱頭・柱脚での破壊 / Hinges at Column Ends

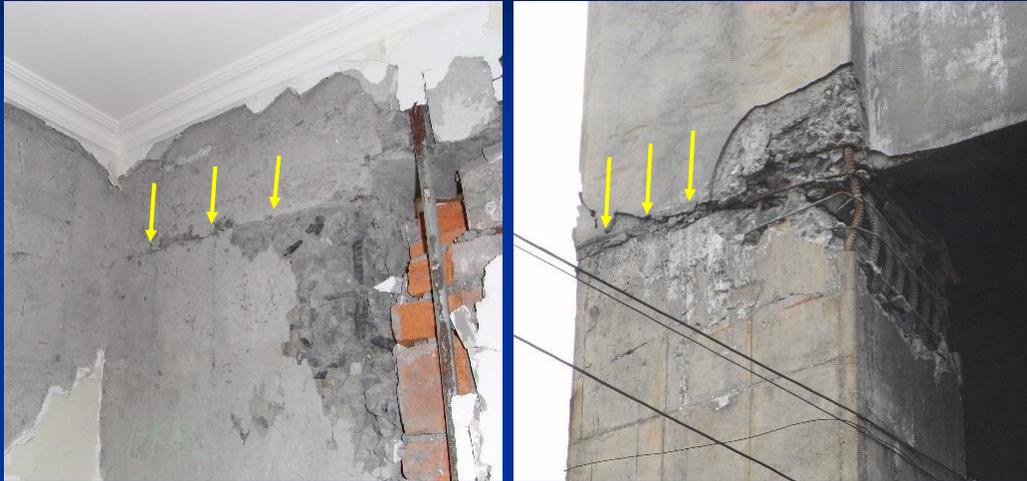
コンクリートの打ち継ぎと柱頭被害／
Construction Joint and Column Failure

◆ コンクリートの打ち継ぎが柱頭被害を誘発したか？

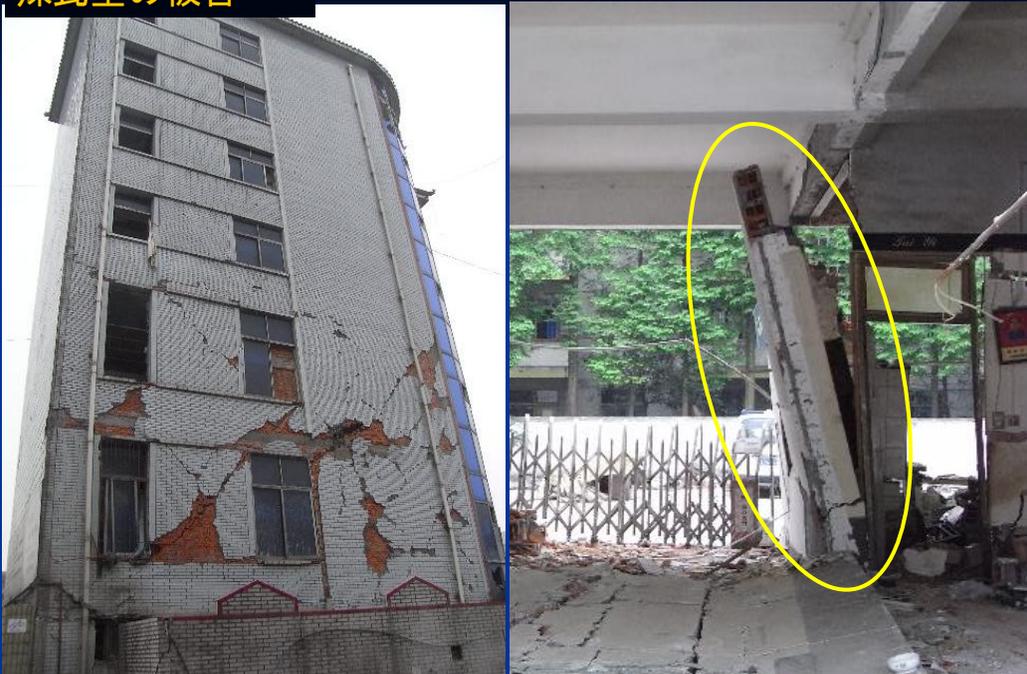
煉瓦壁の被害

- ◆ メッシュ入りの仕上げ材により、壁の面外崩壊を回避
- ◆ 間柱を適切に配置することも有効／ただし間柱の柱頭部を梁に十分緊結することが重要

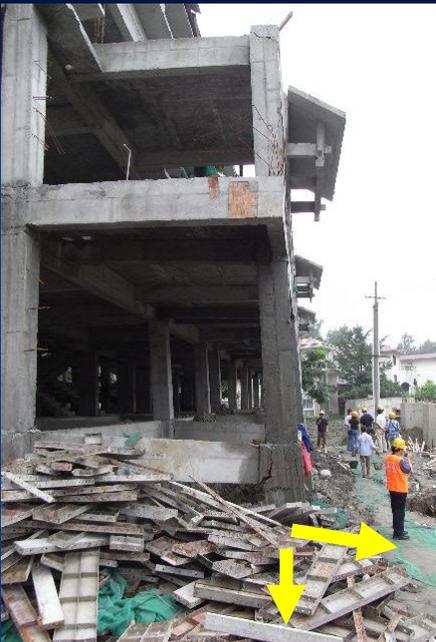
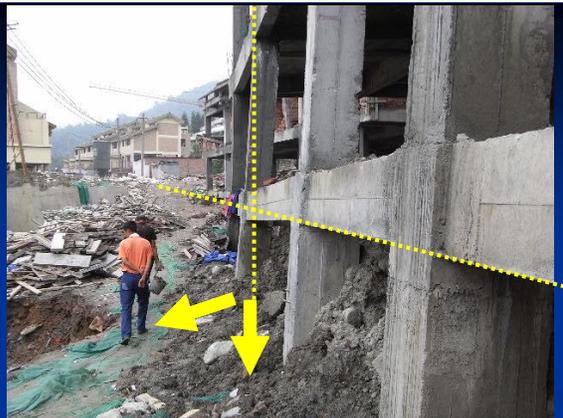
地盤変状に伴う構造被害

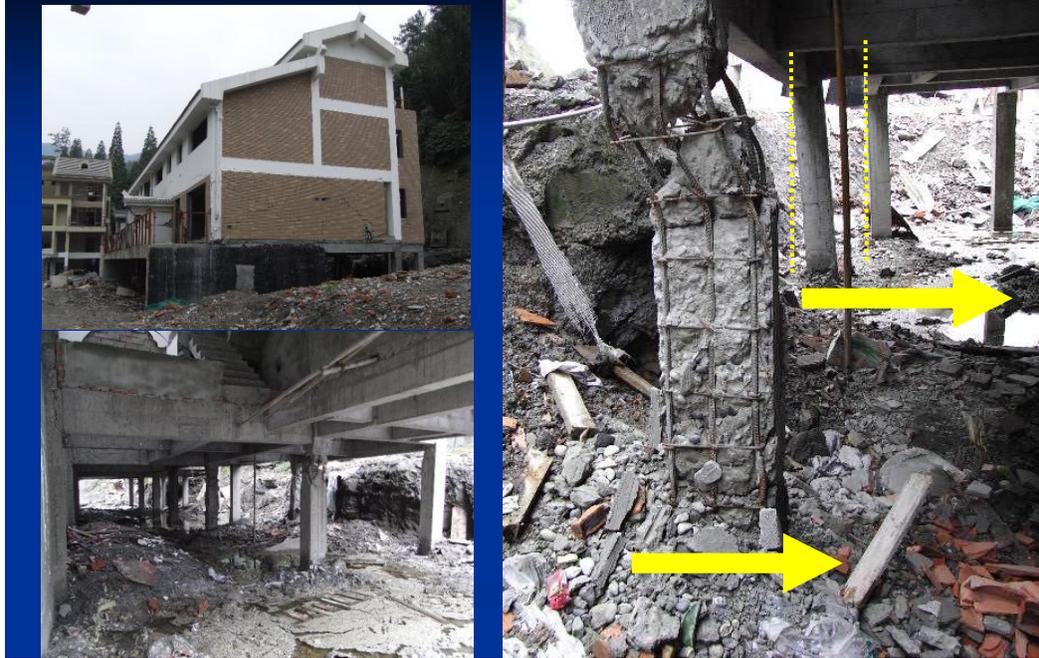
地盤変状に伴う構造被害

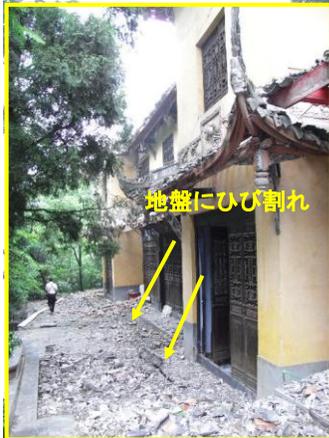
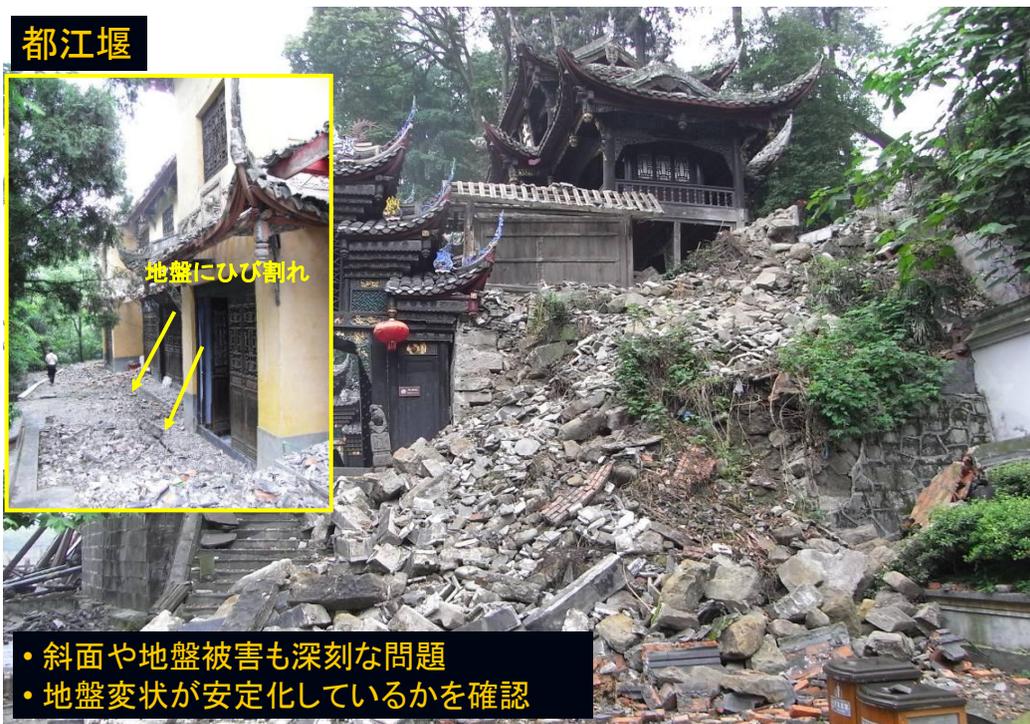
都江堰

- 斜面や地盤被害も深刻な問題
- 地盤変状が安定化しているかを確認

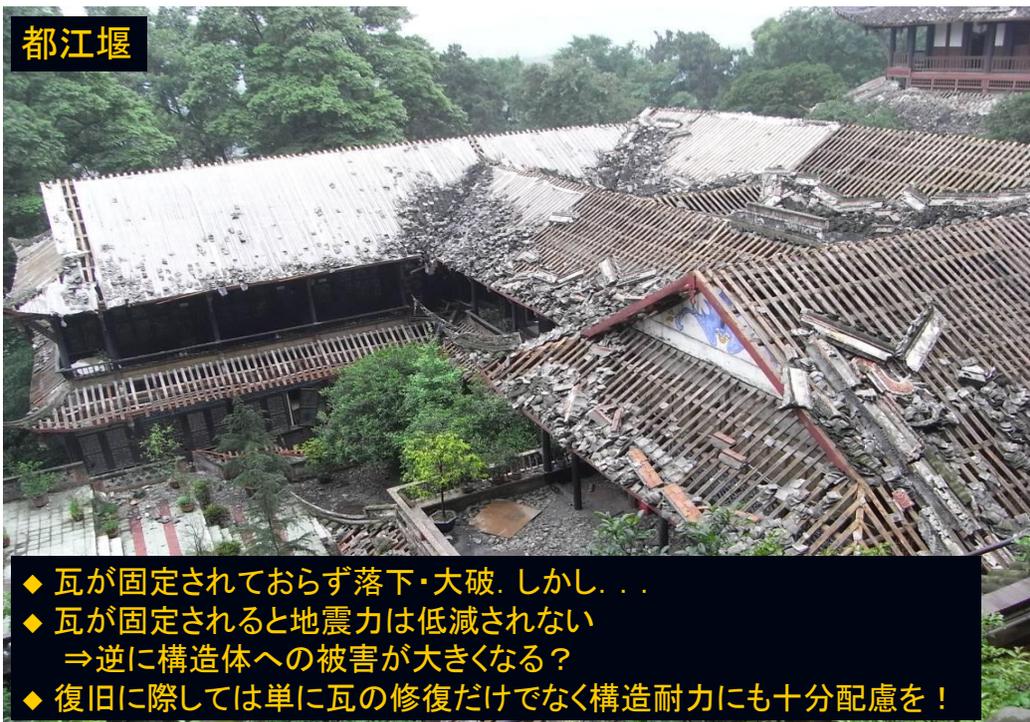
都江堰

- ◆ 瓦が固定されておらず落下・大破. しかし...
- ◆ 瓦が固定されると地震力は低減されない
⇒ 逆に構造体への被害が大きくなる?
- ◆ 復旧に際しては単に瓦の修復だけでなく構造耐力にも十分配慮を!
