## 被災建物の概要

- 用途 : 都江堰市の集合住宅
- 建設年 : 2008年(建設中・躯体は完成)
- 構造種別 : 鉄筋コンクリート構造
- 構造形式 : 鉄筋コンクリートラーメン造  
2F~6Fのみレンガ造壁有り
- 各階面積 : 約1,000m<sup>2</sup>(X=50.4m,Y=20.2m)
- 階数 : 地上6階、地下無
- 階高 : 2.85m

# 日本の耐震診断方法の適用例

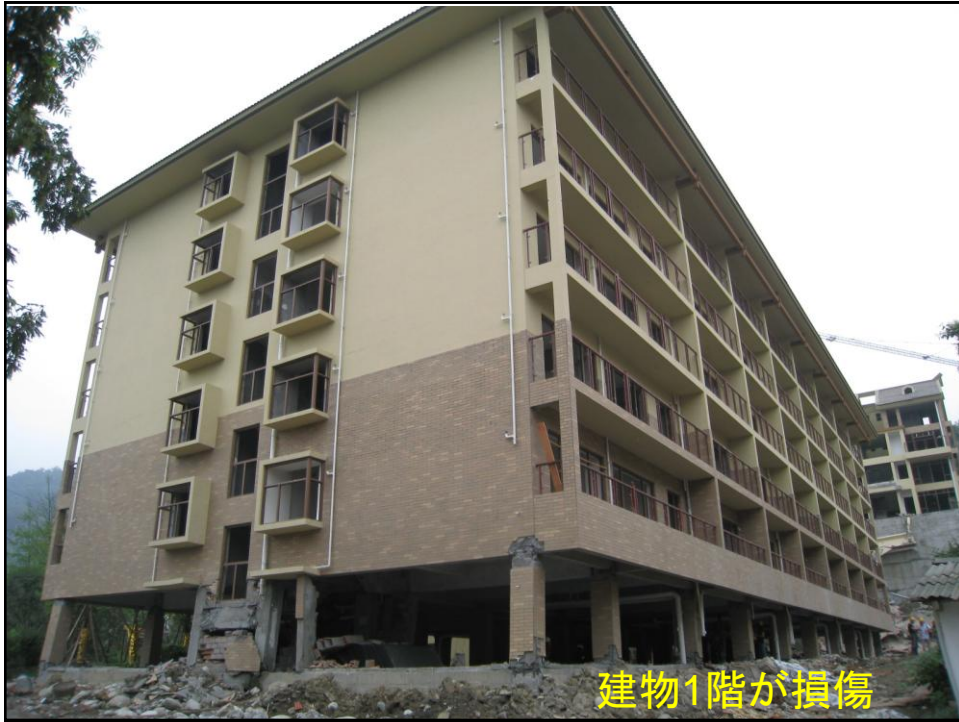
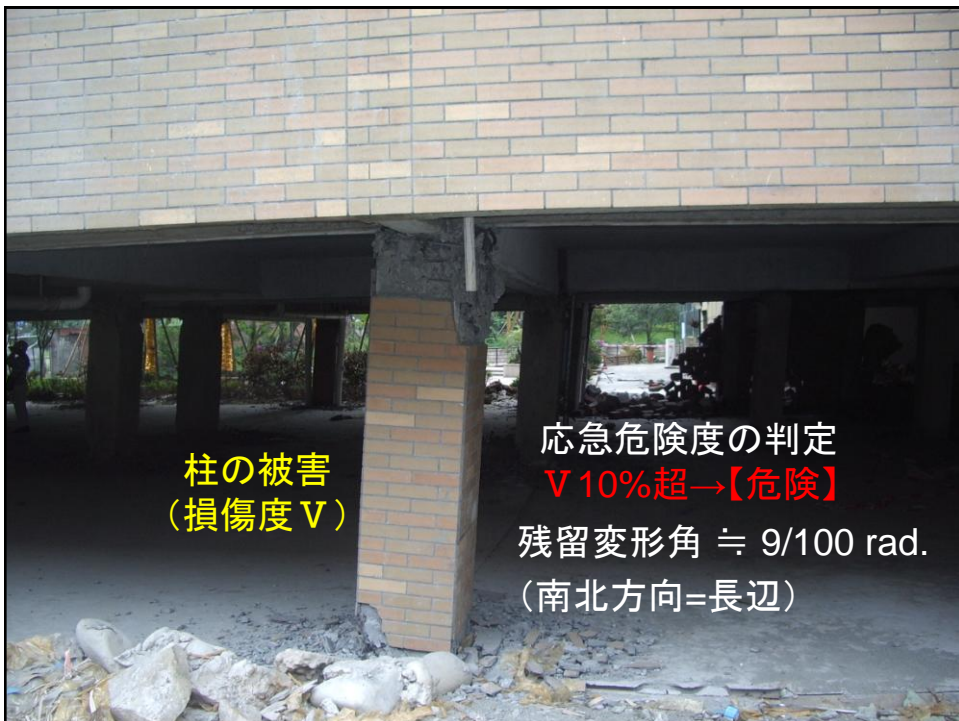
## 側柱柱頭の被害(損傷度 V)

- コアコンクリート圧壊
- 主筋座屈
- フープ外れ

- ①1階柱の損傷により沈下した2階より上をジャッキアップして、水平移動して1階柱の傾斜も修正する
- ②損傷が激しい1階柱柱頭・柱脚は、座屈した主筋は切断して交換する
- ③コアコンクリートの打ち直し、エポキシ樹脂ひび割れ補修
- ④せん断補強筋を交換して、コンクリートを打設
