# 工业建筑震损情况

四川省建筑科学研究  
张 瀑 鲁兆红

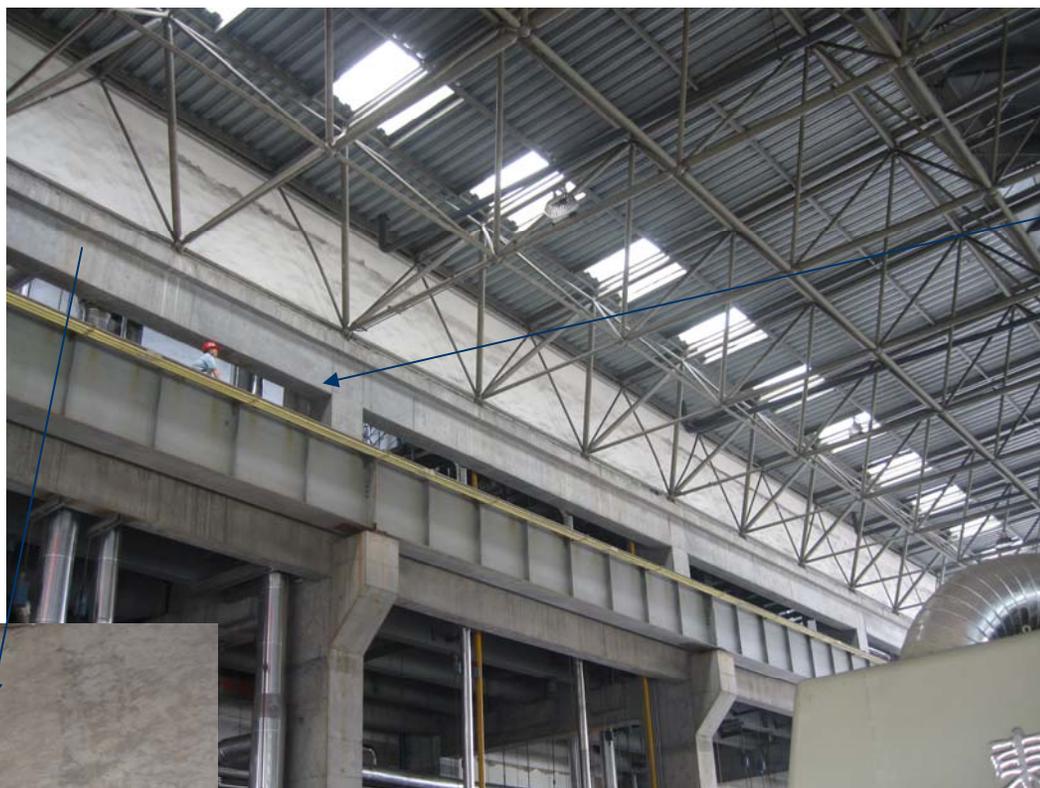
背面

正面

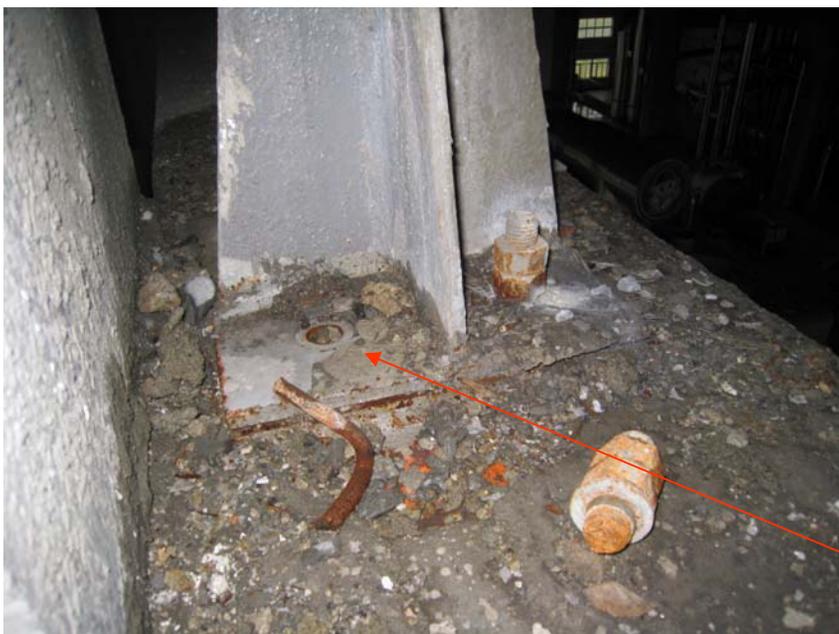
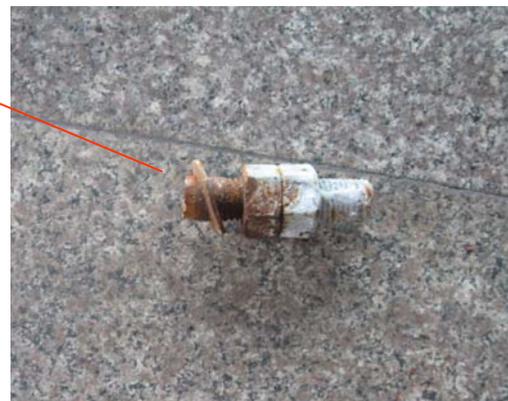
- 原因一 支座连接抗剪能力不足
- 原因二 网架未参与下部结构的整体分析，导致对地震影响考虑不足
- 原因三 结构局部开洞削弱结构刚度，增大了地震作用下的扭转效应

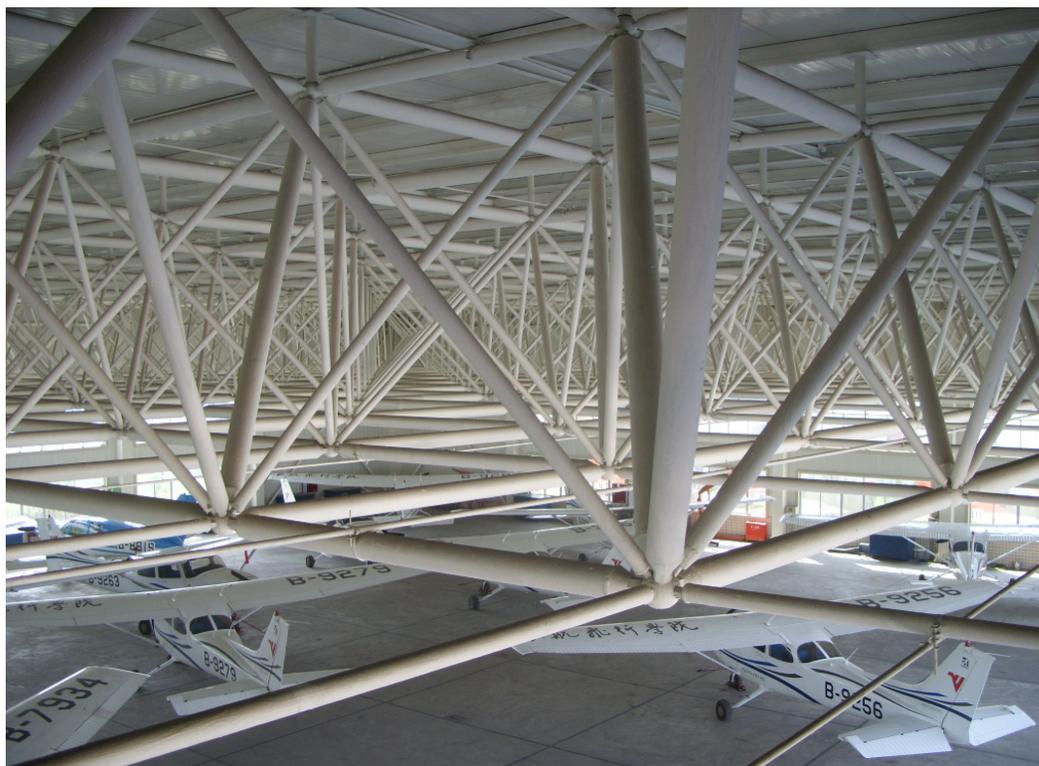
- 网架设计对水平力作用考虑不足，杆件受力出现变号现象
- 节点连接施工缺陷

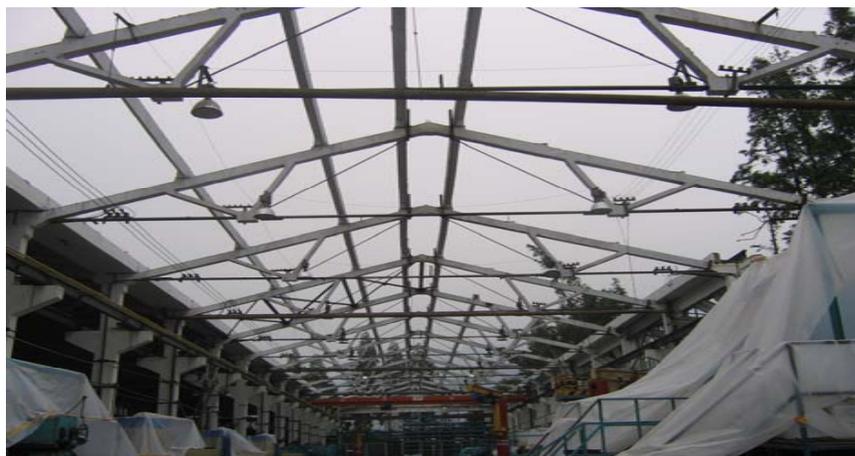
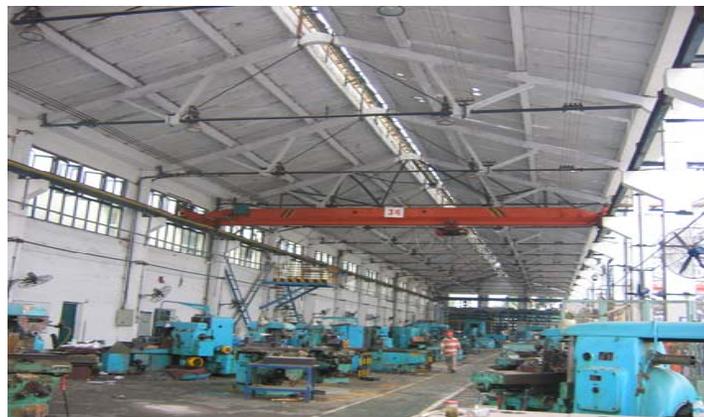
局部坍塌

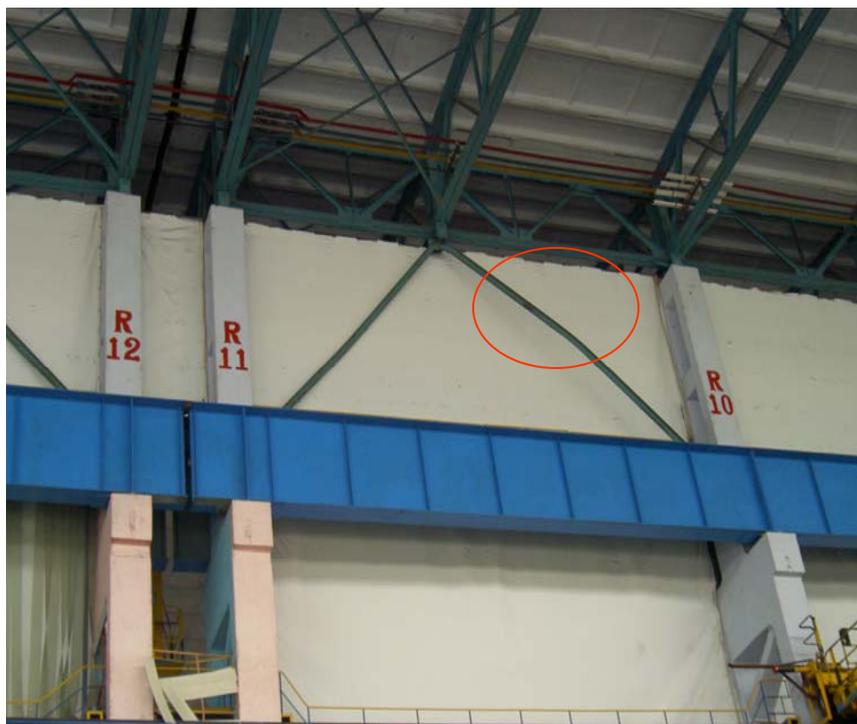
# 单层排架结构结构震害 (六)

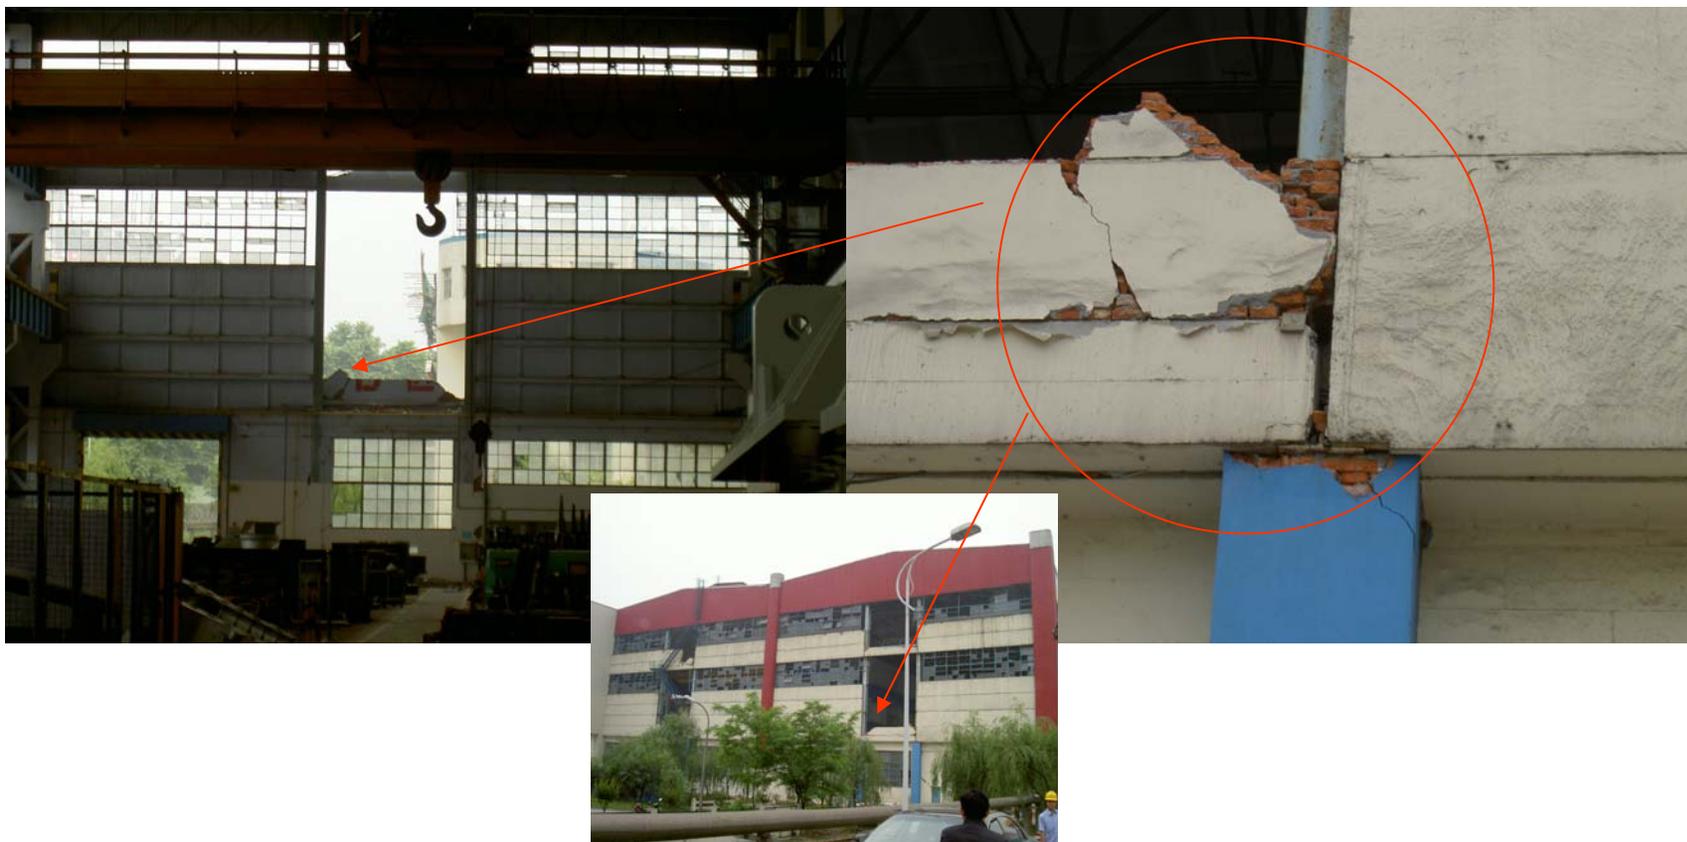
# 单层排架结构结构震害 (六)

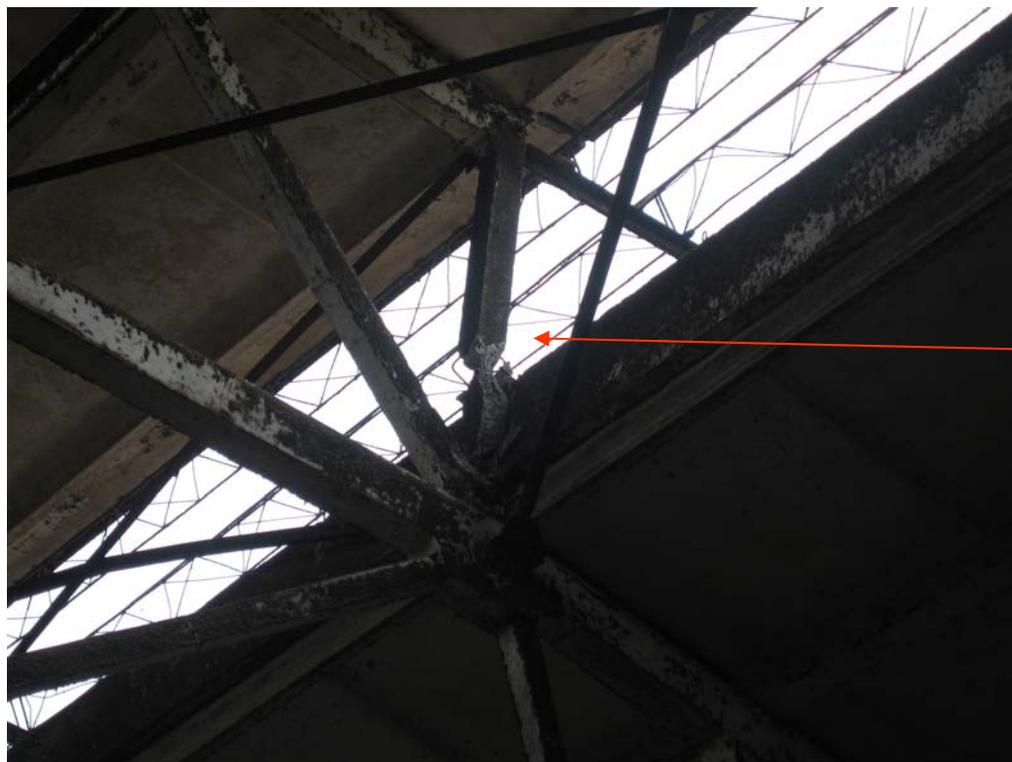
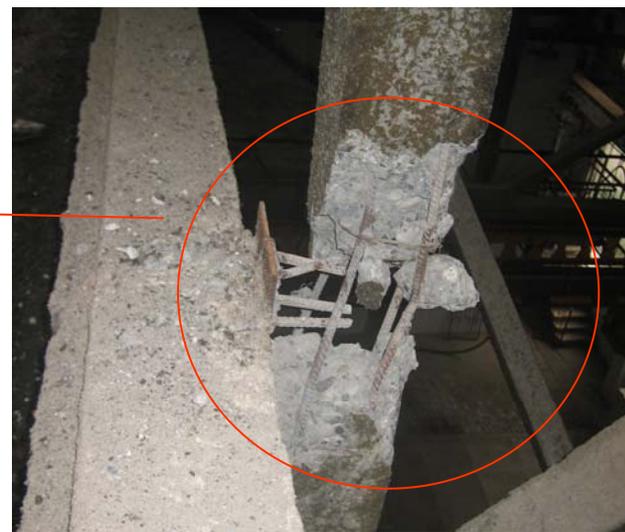
# 单层排架结构构件震害 天窗架

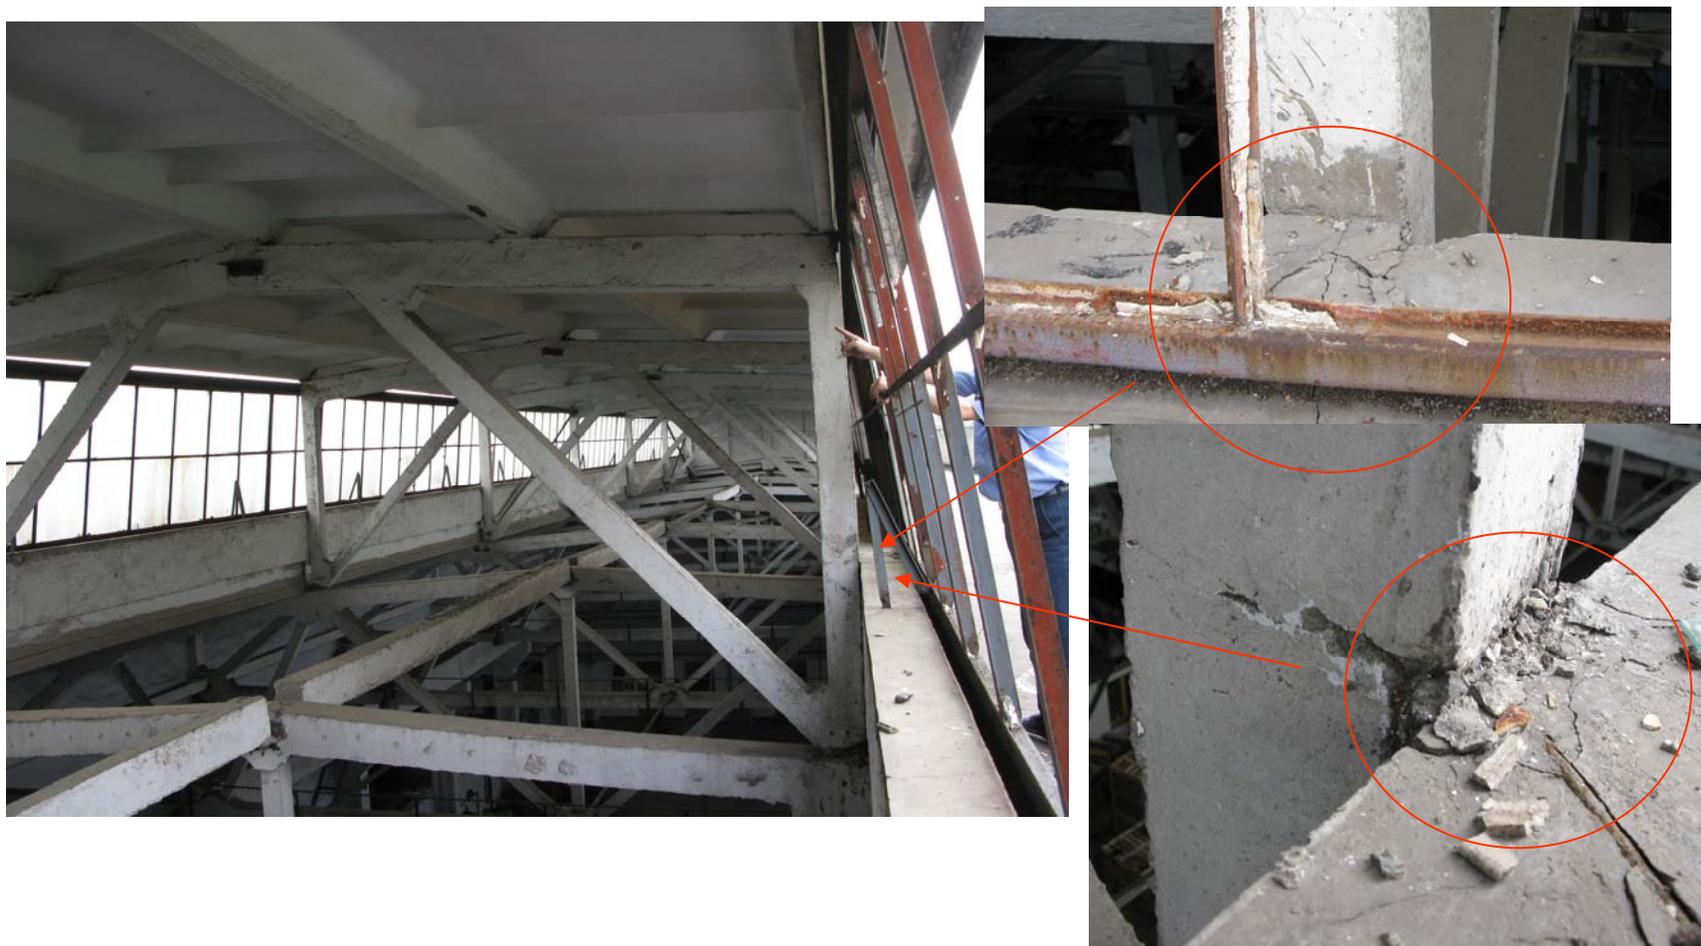
# 单层排架结构构件震害 天窗架

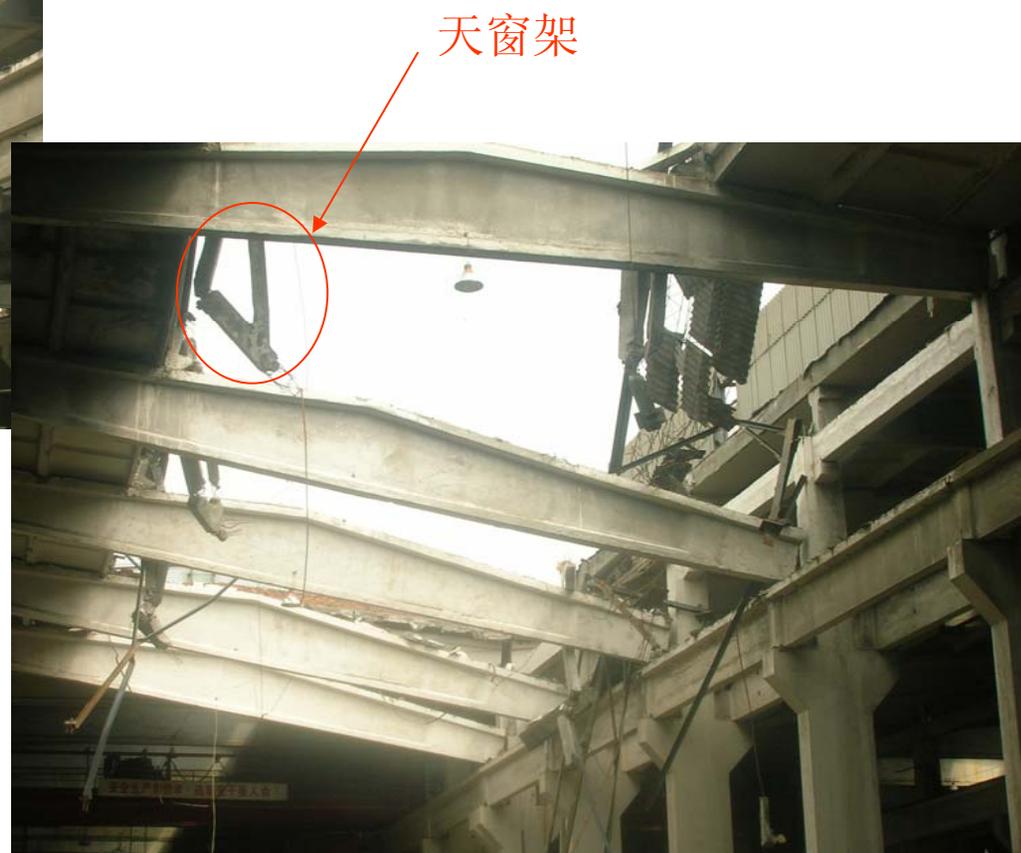
# 单层排架结构构件震害 天窗架

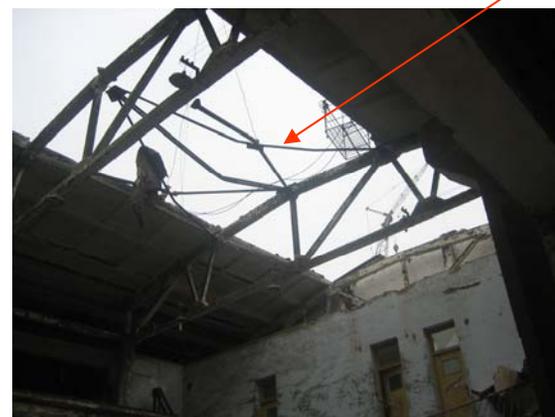
# 单层排架结构构件震害 屋面板

天窗架倒塌

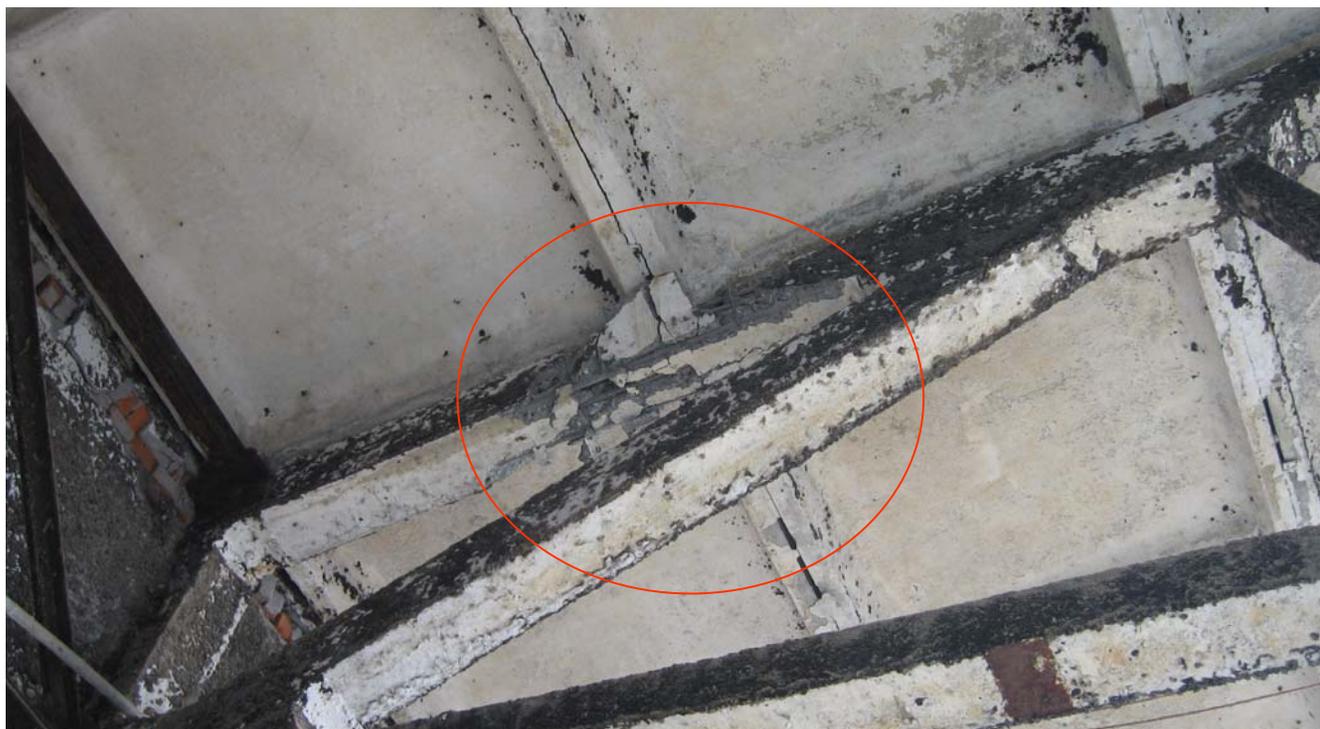
# 单层排架结构构件震害 上弦

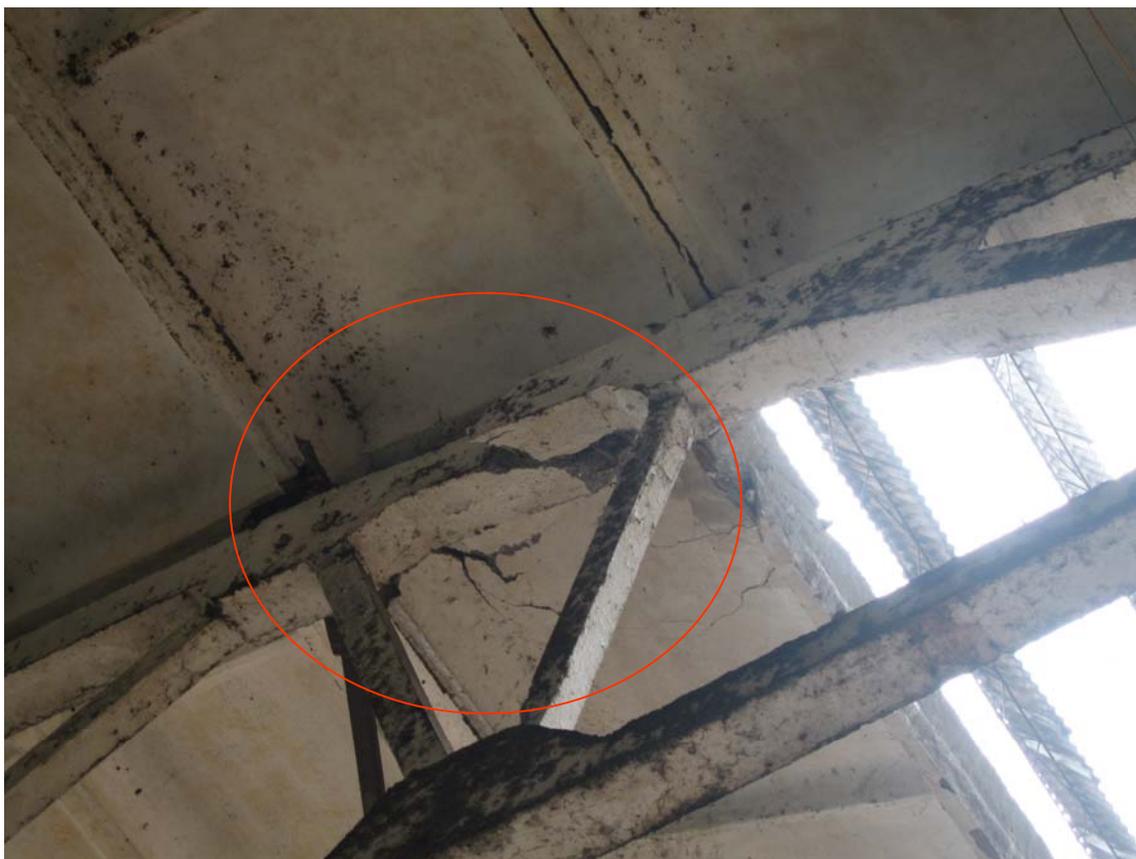
# 单层排架结构构件震害 上弦

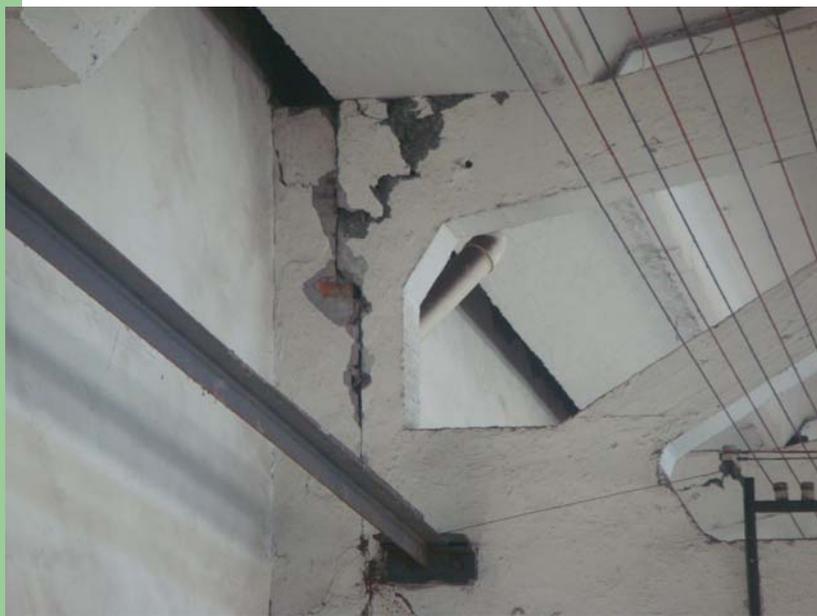
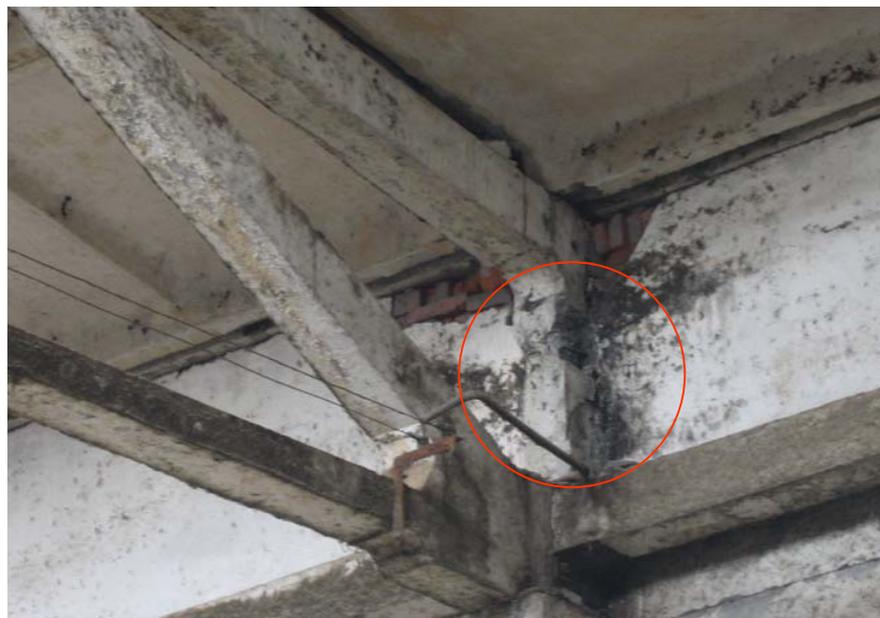
# 单层排架结构构件震害 端节点

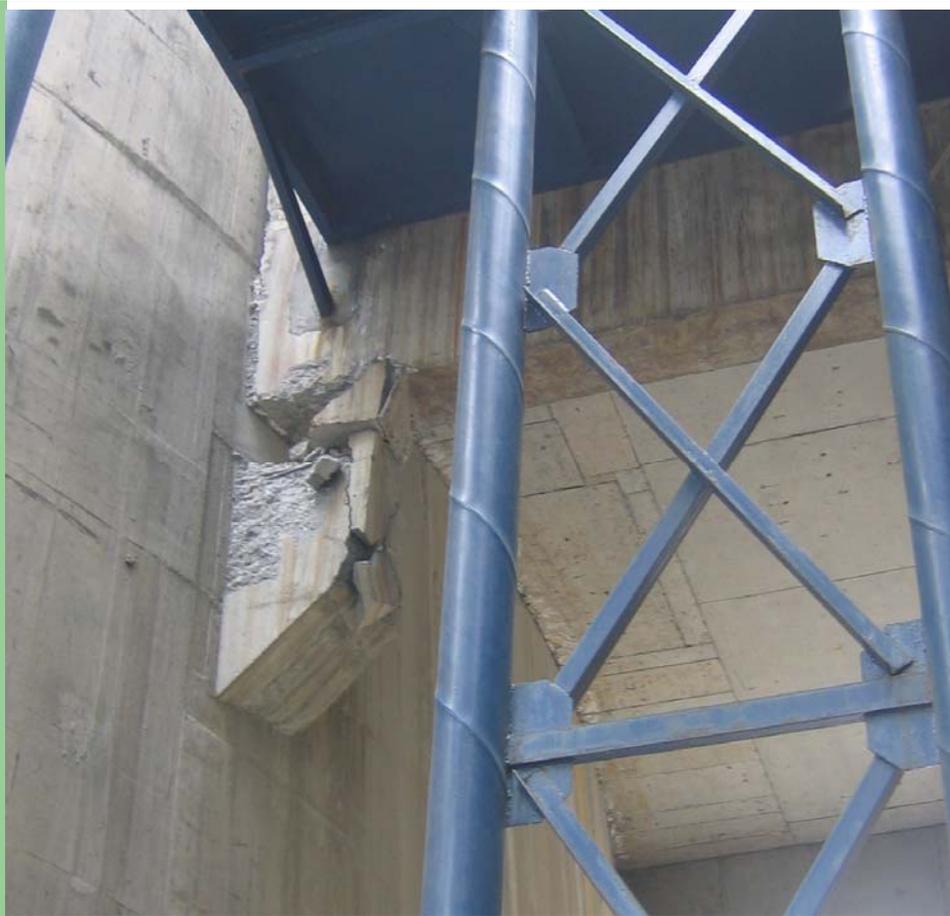
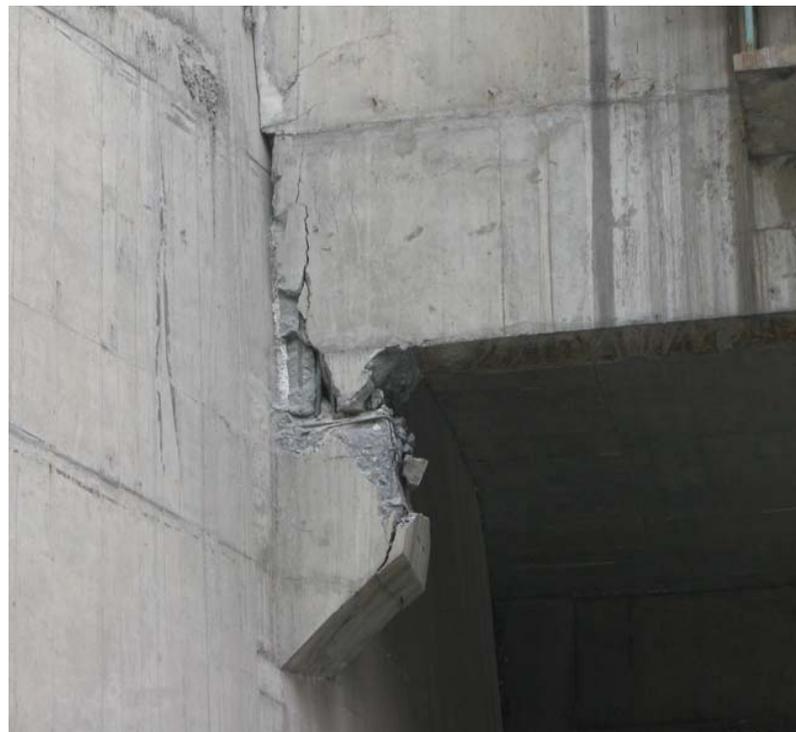
# 单层排架结构构件震害 牛腿

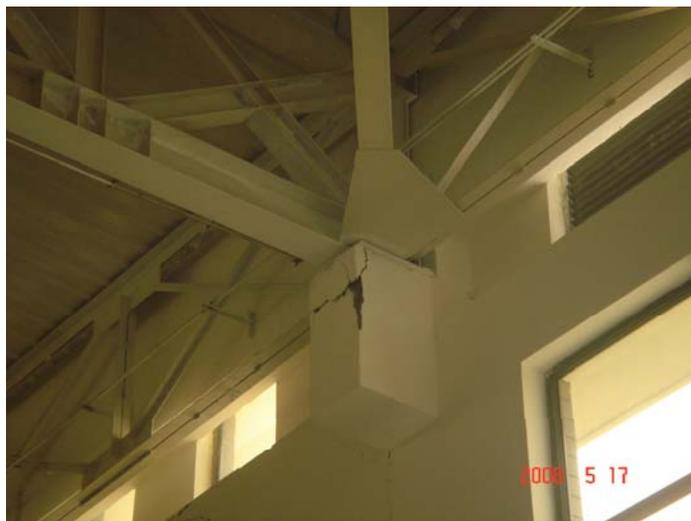
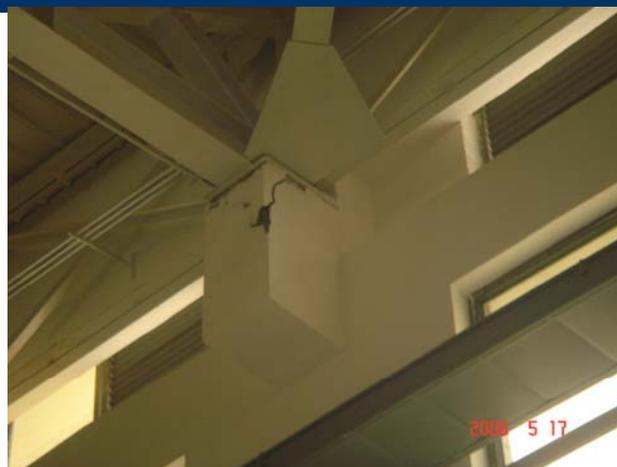
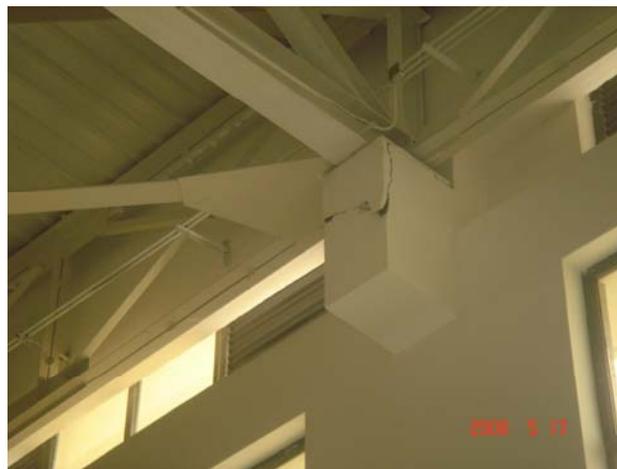
# 单层排架结构构件震害 牛腿

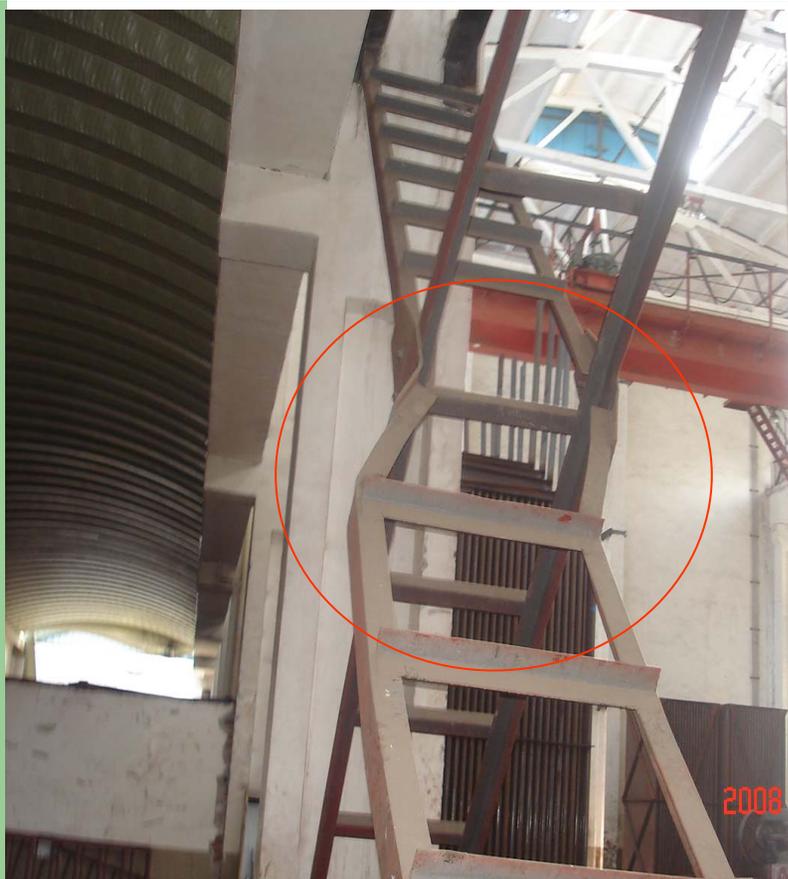
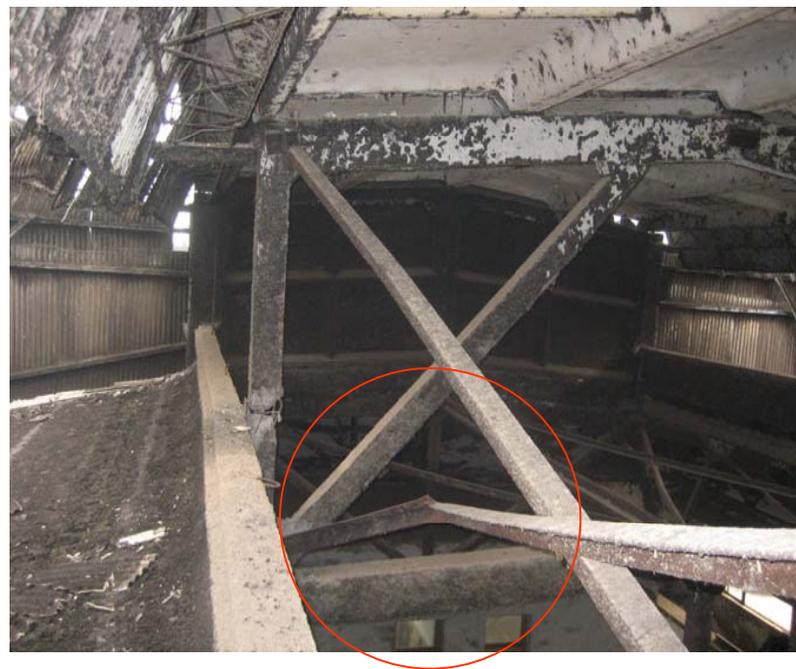
# 单层排架结构构件震害 支撑

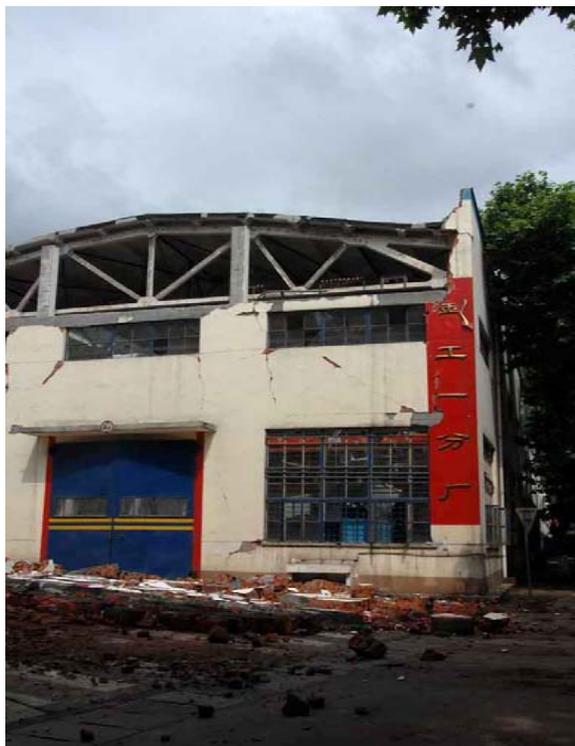
抗风柱折断

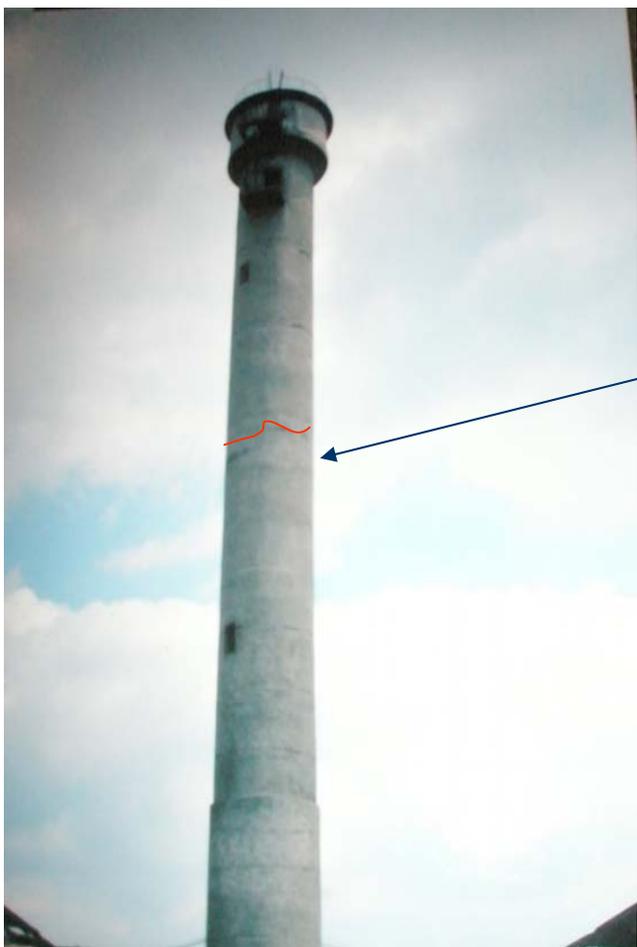
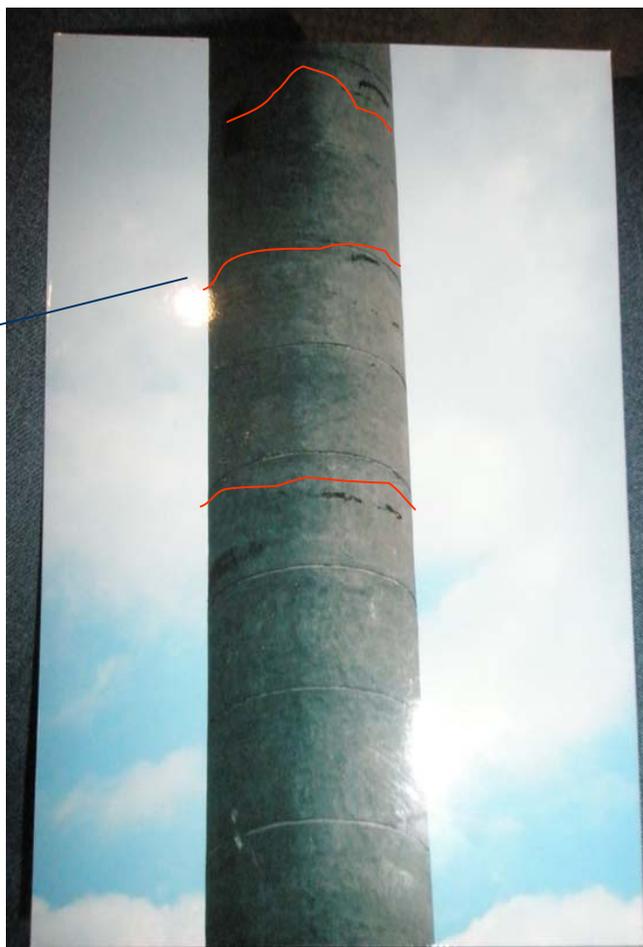
高38m
